# Conduite d'aqueduc en fonte: Comment rattraper des décennies de sous-financement

Stratégies d'optimisation pour la longévité des conduites d'aqueduc en fonte

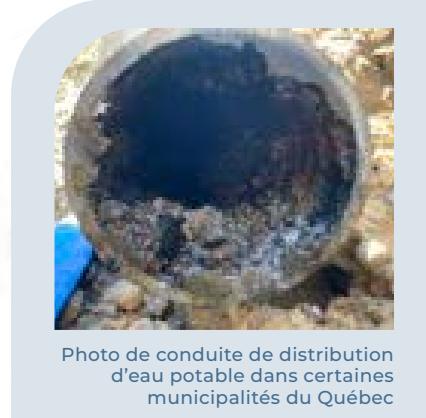
Photo de conduite de distribution d'eau potable dans certaines municipalités du Québec

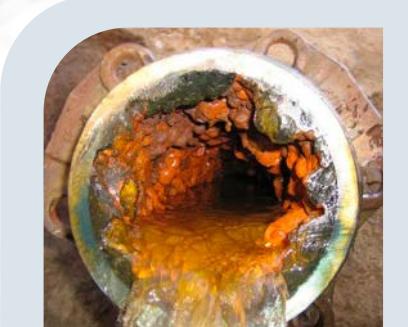
Photo de conduite de distribution d'eau potable dans certaines municipalités du Québec

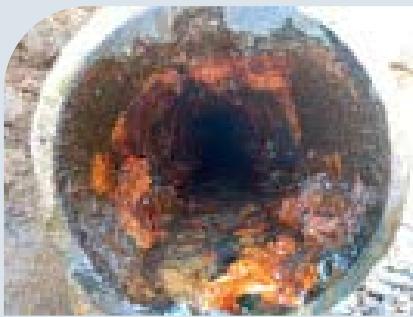
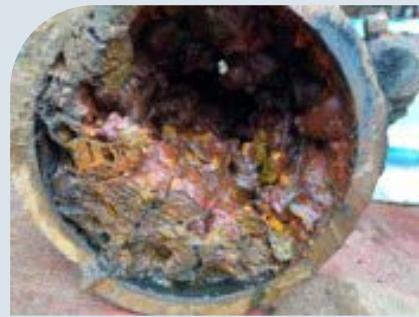
Photos de conduites de distribution d'eau potable dans certaines municipalités du Québec

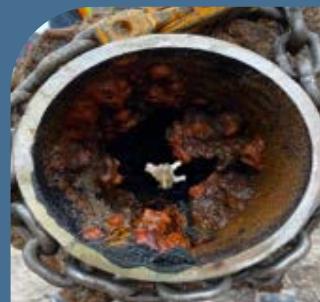
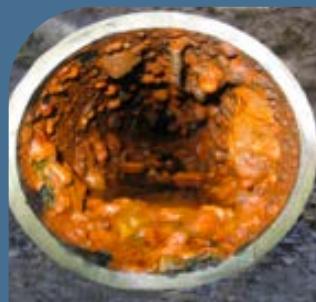
Aucune corrosion externe seulement à l'interne

L'analyse des infrastructures révèle que la **corrosion interne** des conduites en fonte est **plus uniforme sur l'ensemble du réseau** que la corrosion externe, entraînant une dégradation prématuée du réseau (voir photos). Deux facteurs majeurs en sont responsables :

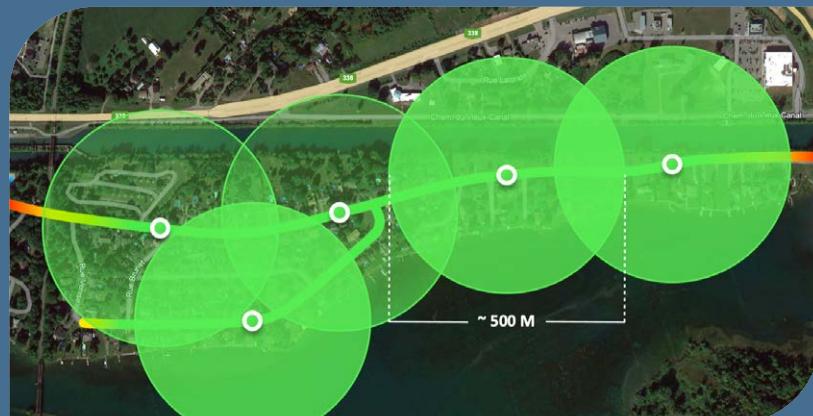
*Plan de protection cathodique par courant imposé par Techno Protection*
